# 水素スタンドにおける圧縮機の高圧ガス事故の注意事項

高圧ガス保安協会

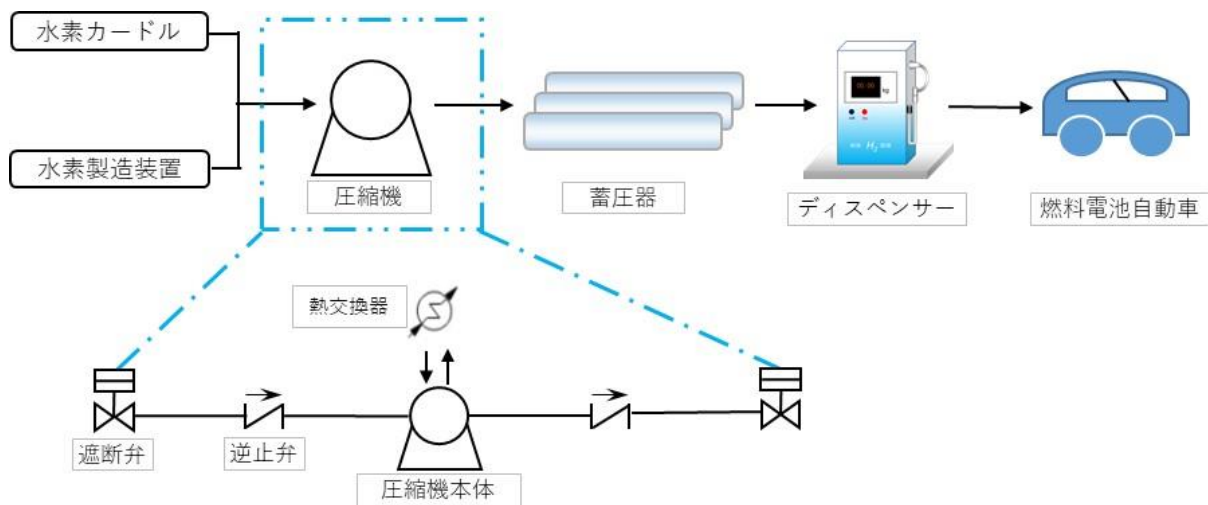
ここでいう圧縮機とは、水素圧縮機本体の他、熱交換器(クーラー)などの付帯設備、配管系(バルブと配管)などを含むが、付属冷凍設備を除いている。

図1 本調査の対象とする圧縮機の範囲  
(機器の構成はメーカーとユーザにより仕様が異なる)
