二酸化炭素消火設備の高圧ガス事故に関する注意事項

高圧ガス保安協会

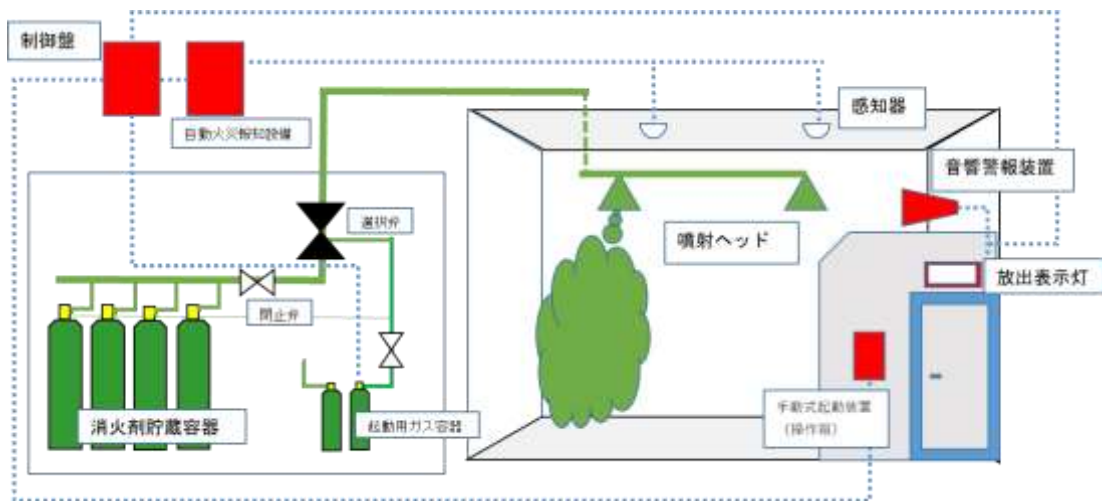
設備には、固定式と移動式がある。固定式には、全域放出方式と局所放出方式がある。設備は、主に消火剤貯蔵容器、起動用ガス容器、選択弁、閉止弁、配管、噴射ヘッド、手動起動装置(操作箱)、感知器、制御盤、音響警報装置および蓄電池設備から構成される。全域放出方式のイメージを、図1に示す³⁾⁴⁾。起動方法は、火災を確認した者が操作箱を開けてスイッチを入れる「手動式」と、自動火災報知設備の感知器が火災を感知して放出する「自動式」がある。

図 1 全域放出方式のイメージ³⁾⁴⁾

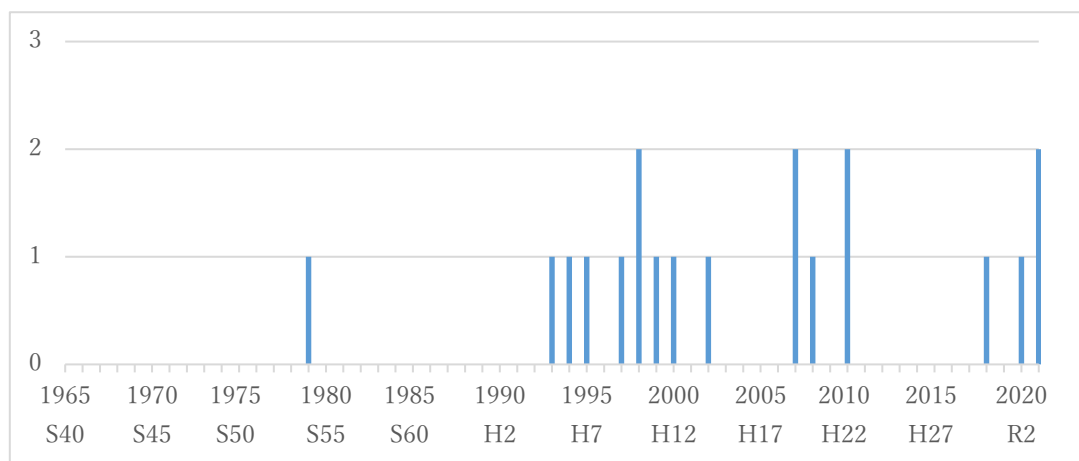
高圧ガス事故統計が開始された 1965(昭和 40 年)年から 2021(令和 3 年)年 4 月までに二酸化炭素消火設備の高圧ガス事故[※]を抽出したところ、19 件であった。二酸化炭素消火設備の高圧ガス事故件数の推移を、図 2 に示す⁵⁾。1993(平成 5)年以降は、2 年に 1 件または 2 件と分散して発生している。

図 2 二酸化炭素消火設備の高圧ガス事故件数の推移(19 件)⁵⁾

最近、死傷者を伴う事故を立て続けに 3 件経験しているが、1965(昭和 40 年)年からの全事故件数は 19 件であり、1993(平成 5 年)年以降の 27 年間に 18 件が 2 年に 1 件または 2 件と分散して発生している。すなわち、事故は最近の問題ではないことが分かる。
