水素スタンドにおける充てんノズルの高圧ガス事故の注意事項

高圧ガス保安協会

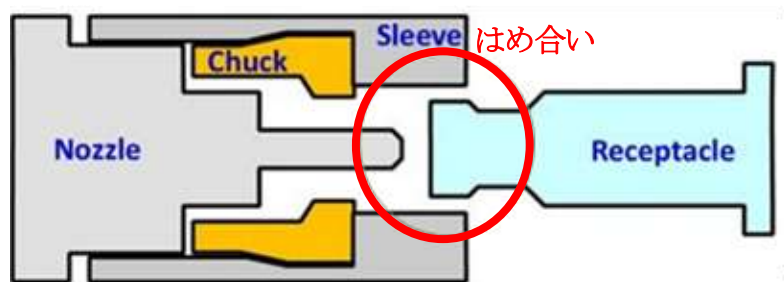
図1 充てんノズルなどの概略

そこで、本年度は水素スタンドの充てん作業に着目し、水素スタンドにおける事故 164 件のうち、事故概要を確認し、充てんノズル(突起部分)、FCV のレセプタクルおよびノズルとレセプタクルのはめ合い部(以下「充てんノズルなど」という)の事故 14 件を抽出し、解析を行った。図 1 に充てんノズルなどの概略を示す。

充てんノズルなどの事故 14 件は全て漏えいであり、内訳は、充てんノズル 10 件、レセプタクル 2 件、はめ合い部 2 件であった。充てんノズルなどの事故は、事象の再現が困難で、かつ、原因解明に時間を要するため、高圧ガス事故等調査報告書では、漏えいの分類、事故原因が不明、調査中の分類がある。このため、事故内容について充てんノズルメーカ、FCV メーカにヒアリングを行い、必要に応じて、事故概要、事故分類、事故原因の見直しを行った。充てんノズル、レセプタクルおよびはめ合い部の事故の概要を表 1～表 3 に示す。
