冷凍事業所におけるプレート形熱交換器の高圧ガス事故に関する注意事項

高圧ガス保安協会

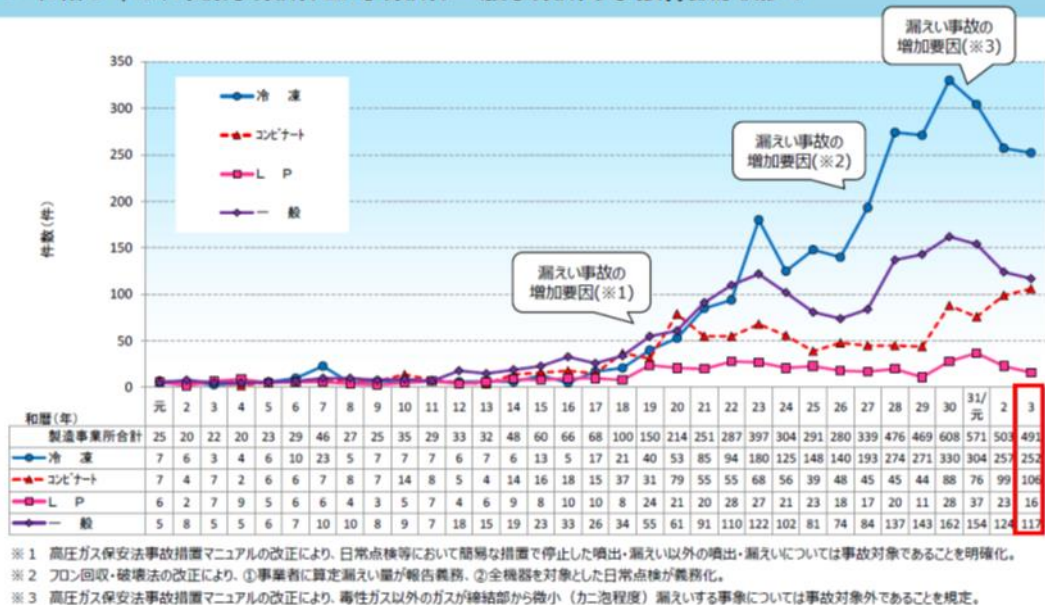
製造事業所の“種類別”の事故件数推移

- 近年の製造事業所における事故は、半数以上が冷凍事業所で発生。
- 令和 3 年は、冷凍事業所、LP事業所、一般事業所の事故件数が減少。

図 1 製造事業所における規制対象別の高圧ガス事故件数

製造事業所における規制対象別の高圧ガス事故件数を、図 1¹⁾に示す。令和 3 年の高圧ガス事故(製造事業所)の件数は 491 件であった。そのうち冷凍保安規則適用製造事業所(以下、「冷凍事業所」という)の件数は 252 件(51%)と最も多い。この傾向は平成 23 年から続いている。

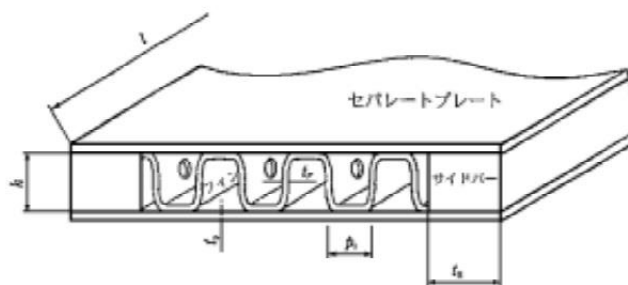
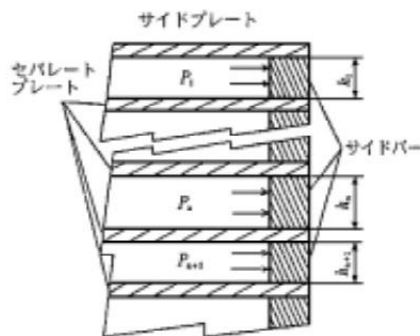
別図第1

別図第2

図2 プレート形熱交換器の例(その1)
(特定設備検査規則例示基準 別添4 別図第1、別図第2)

プレート形熱交換器の例を図2および図3に示す。なお、一部でプレートフィン熱交換器と認識されているフィンチューブ熱交換器は、本調査においては含めない。フィンチューブ熱交換器の例を図4に示す。

プレート形熱交換器は、複数のプレートを重ね合わせ、プレート間を1枚おきに高温流体と低温流体を流し、プレートを介して熱交換をする構造となっている。プレートには、プレス加工により波型模様を刻んだプレート、エッチング加工により緻密な溝加工したプレート、波板をセパレートプレートとサイドバープレートで囲み接合したプレートなどがある。いずれのプレートも流体の流路が狭いため、プレート形熱交換器は多管式熱交換器よりも小型化することが可能である。

プレート形熱交換器は日本産業規格(JIS B8240(2015)冷凍用圧力容器の構造)で使用されている。一方、特定設備検査規則例示基準ではプレートフィン熱交換器(別添4、図2参照)、プレート式熱交換器(別添7、図3参照)が使用され、商品名としてはフィンチューブ熱交換器にプレートフィン熱交換器が使用されているなど、呼称、定義が統一されていない。フィンチューブ熱交換器は、等間隔に並んだ金属板に冷媒管を垂直に圧入し、金属板と冷媒管を介して空気と熱交換を行っており、金属板をプレートとみなしプレートフィン熱交換器とも呼ばれているものと推測される。

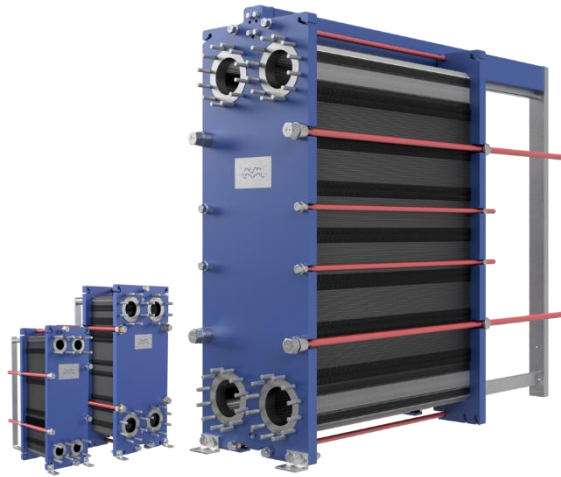
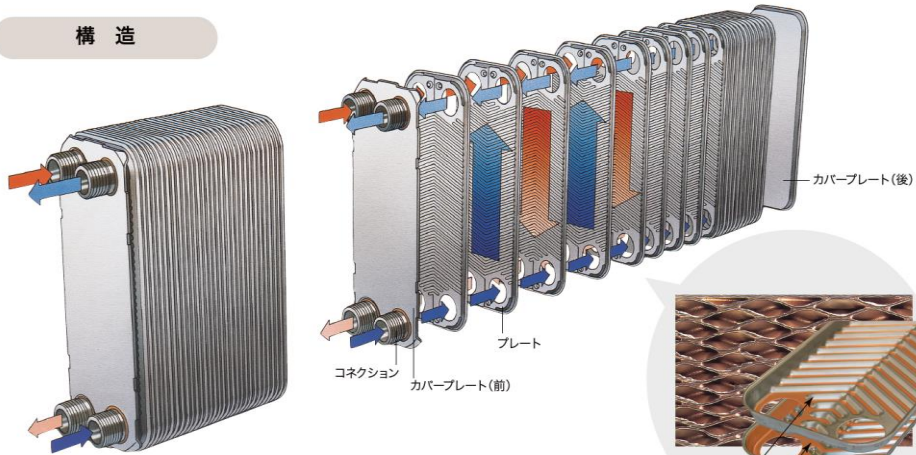
構造

ブレイジングプレート式熱交換器は、V型波状(ヘリンボーン)状にプレスしたステンレス製プレートとその前後に取り付ける2枚のカバープレート、および配管接続用のコネクション等の全部品を、真空加熱炉でブレイジング(ろう付け)し、一体化した熱交換器です。

下部プレートと接する箇所 (着色面)
上部プレートと接する箇所 (着色面)

図3 プレート形熱交換器の例(その2)

プレート間のシール構造は、ガスケット、ロウ付け、溶接などがある。ロウ付け、溶接でプレートが接合されている場合には、分解することができない。

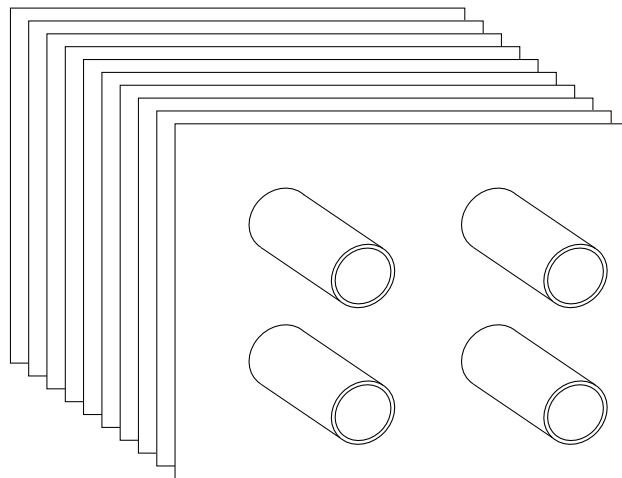
図4 フィンチューブ熱交換器の例
