管継手（エルボ）の高圧ガス事故の注意事項

特別民間法人高圧ガス保安協会

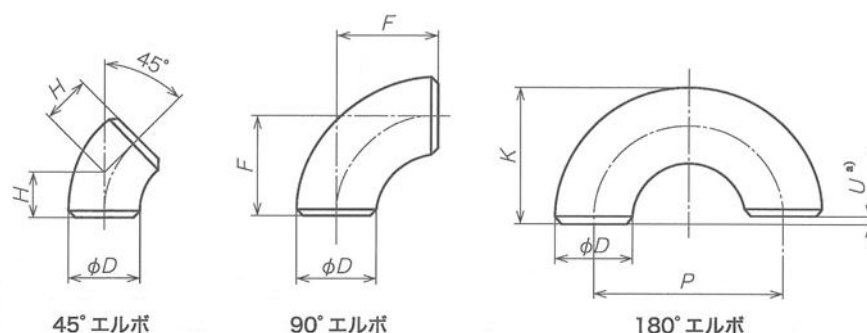
図1 45° エルボ、90° エルボ、180° エルボ

管継手(エルボ)は、その形状により、大分類として、45° エルボ、90° エルボ、180° エルボ、小分類としてロング、ショート、同径、径違いなどの区分がある(図1)³⁾。

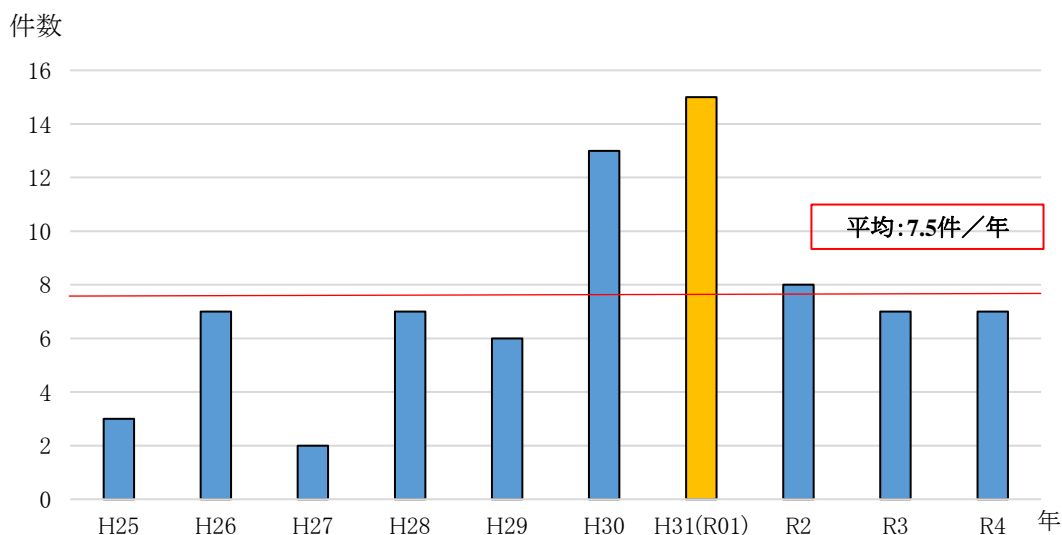
図 2 管継手(エルボ)の高圧ガス事故件数の推移

管継手(エルボ)の高圧ガス事故件数の推移を、図 2 に示す。事故件数の推移は年によって増減があるが、調査対象期間の年平均では 7.5 件であり、最多は、平成 31 年(令和元年)の 15 件である。また、調査対象期間で件数がゼロとなった年はなく、毎年 2 件以上の事故が起きている。
