水素スタンドの高圧ガス事故の注意事項

特別民間法人高圧ガス保安協会

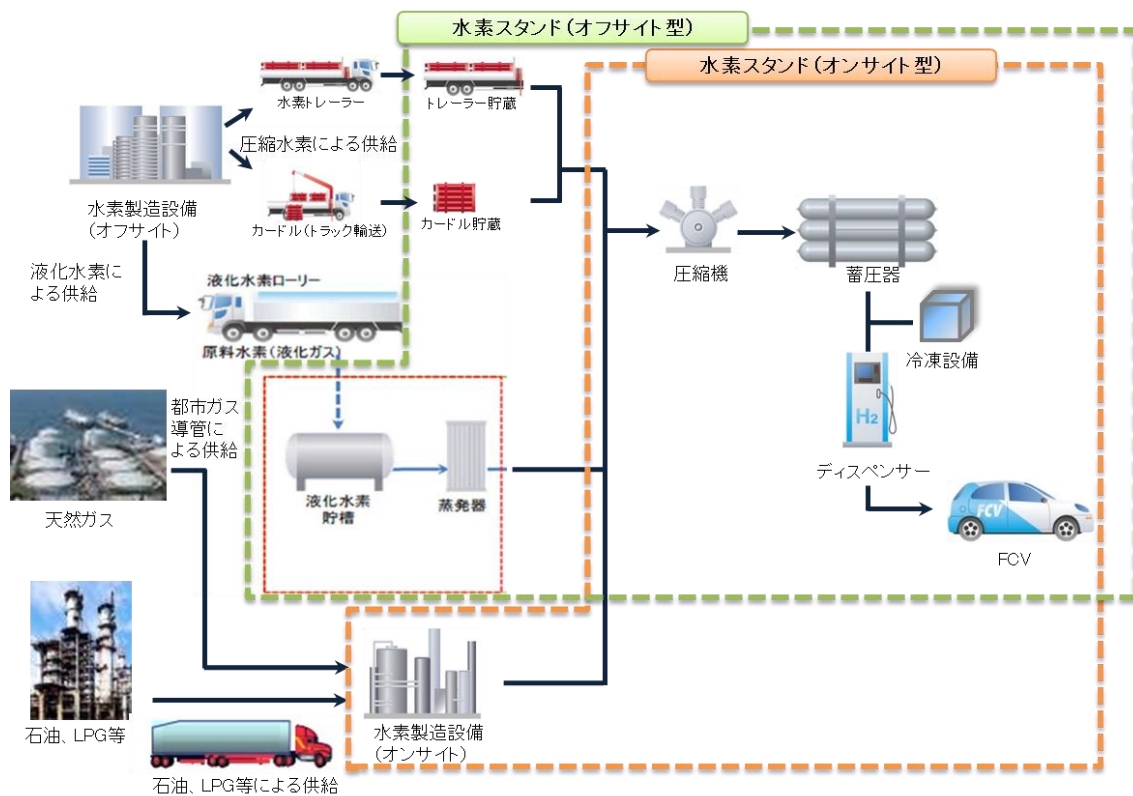
図1 水素スタンド(定置式)の基本的な設備構成

水素スタンド(定置式)の基本的な設備構成を図1に、水素スタンド(移動式)の基本的な設備構成を図2に示す。図1と図2では、設備に付帯するバルブ、配管、継手などの詳細は、省略する。図1と図2に示すとおり、定置式(オンサイト、オフサイト)、移動式では、水素の製造方法、貯蔵方法は異なるが、圧縮機、蓄圧器、冷凍設備、ディスペンサーという基本的な設備構成は、同じである。

- ・ 表4の貯蔵設備は、図1のトレーラ貯蔵、カードル貯蔵、液化水素貯槽(その蒸発器を含む)と図2のカードル貯蔵をいう。
- ・ 表4の圧縮機は、図1と図2の圧縮機をいう。
- ・ 表4の蓄圧器は、図1と図2の蓄圧器をいう。
- ・ 表4のディスペンサーは、図1のディスペンサーと冷凍設備、図2のディスペンサーと冷凍設備をいう。
- ・ 表4の放出管は、複雑な図にしないため、図1と図2では省略している。水素スタンドには、複数の安全装置、圧力リリーフ弁があり、その安全装置、圧力リリーフ弁ごとに放出管を設けてもよい。しかし、放出管の開口部は、1箇所にとまとめている場合が多い。
