## 平成 30 年(2018 年)に発生した冷凍空調施設における事故について

### 1. 最近の事故件数の推移

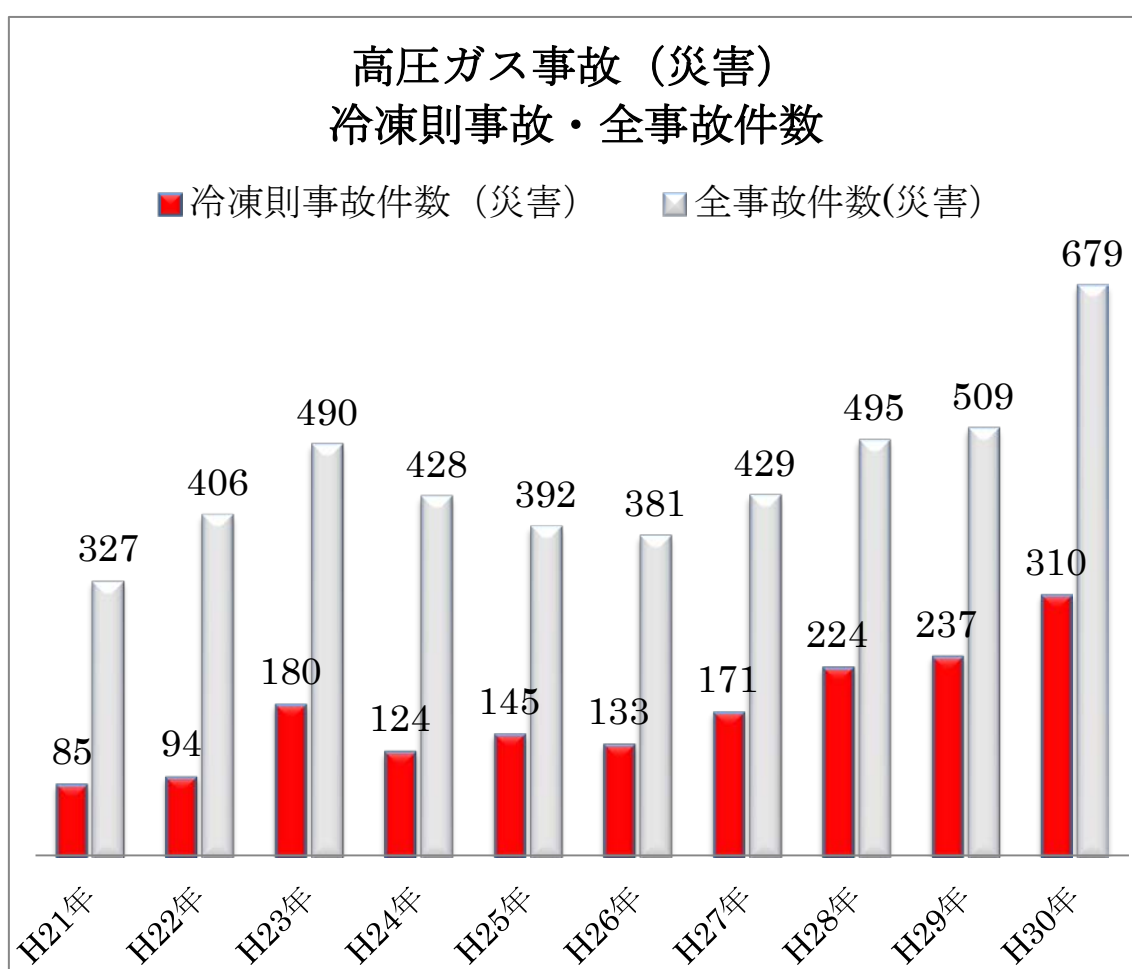
平成 21 年から 30 年までの 10 年間の冷凍保安規則に係る事故件数（災害）と高圧ガス保安法関係全事故（災害）の推移について、次のグラフ「高圧ガス事故（災害）冷凍則事故・全事故」に示します。

平成 30 年に発生した冷凍保安規則に係る事故件数は 310 件となりました。これは、全事故件数 679 件の中で最も多い 46%を占めています。（出典：平成 30 年度経済産業省委託 高圧ガス関係事故年報／平成 31 年 3 月／高圧ガス保安協会）
