令和 2 年(2020 年)に発生した冷凍空調施設における事故について

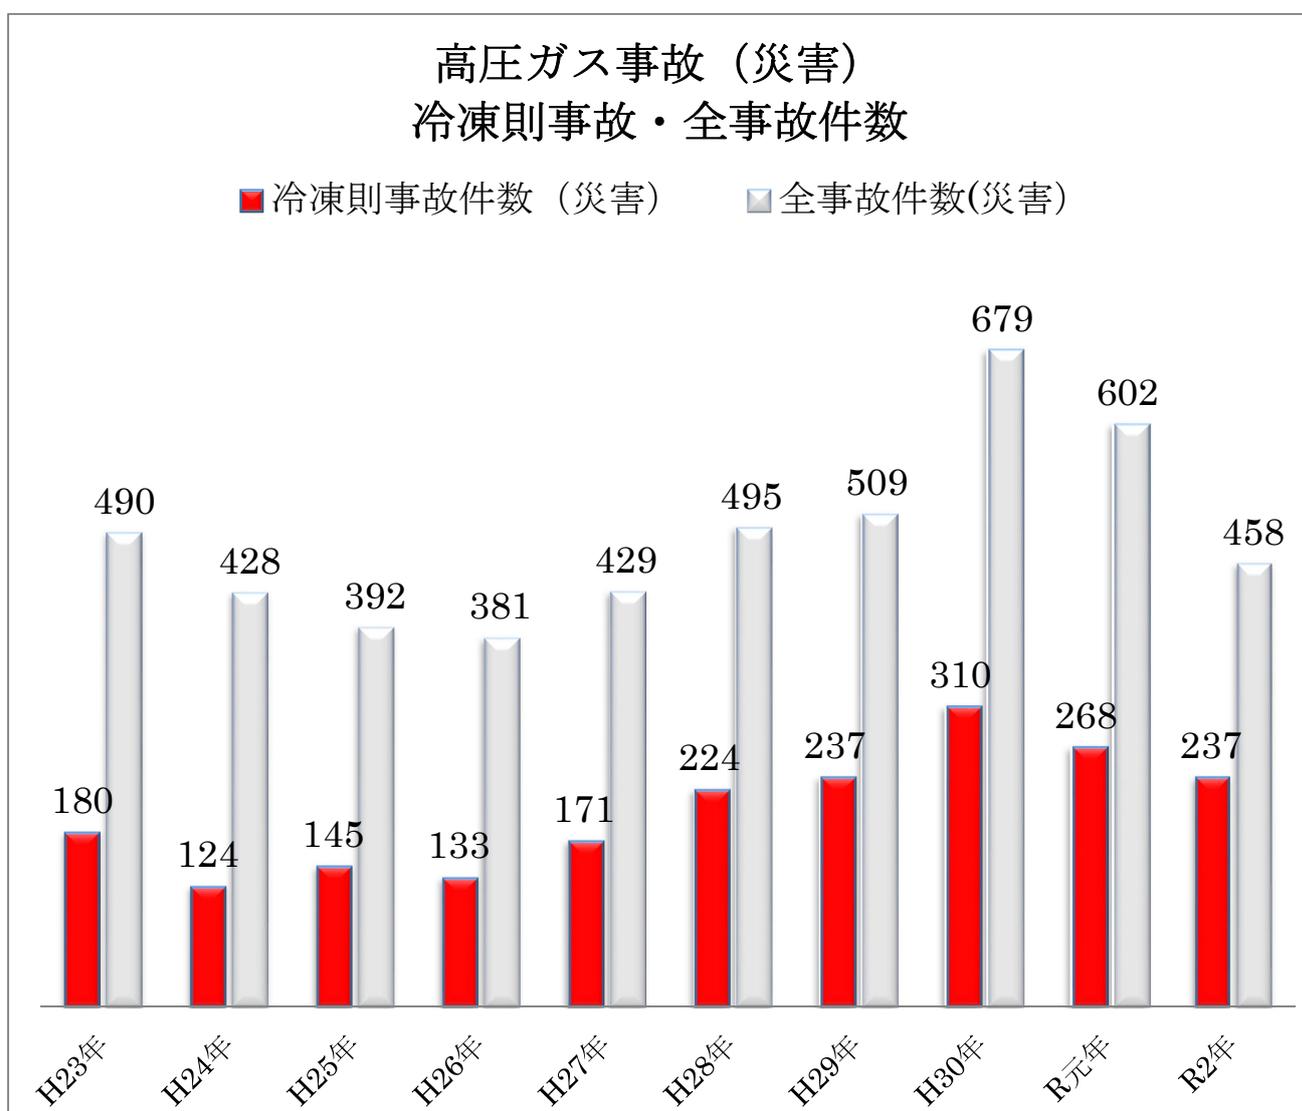
平成 23 年から令和 2 年までの 10 年間の冷凍保安規則に係る事故件数（災害）と高圧ガス保安法関係全事故（災害）の推移について、次のグラフ「高圧ガス事故（災害）冷凍則事故・全事故」に示します。

令和 2 年に発生した冷凍保安規則に係る事故件数は 237 件となりました。これは、全事故件数 458 件の中で最も多い 52%を占めています。（出典：令和 2 年度経済産業省委託 高圧ガス関係事故年報／令和 3 年 3 月／高圧ガス保安協会）
