1. 目的

圧縮水素スタンド(以下「水素スタンド」という)は、水素を燃料とする自動車に水素を供給することを目的として設置されている。平成 26 年 4 月に閣議決定された第 4 次のエネルギー基本計画には、四大都市圏を中心に平成 27 年以内に 100 箇所程度の水素スタンドを整備することが目標とされている。また、平成 26 年 12 月には、国内において燃料電池自動車の市販が開始された。以上のことから、国内において水素スタンドの増設が要望されている。

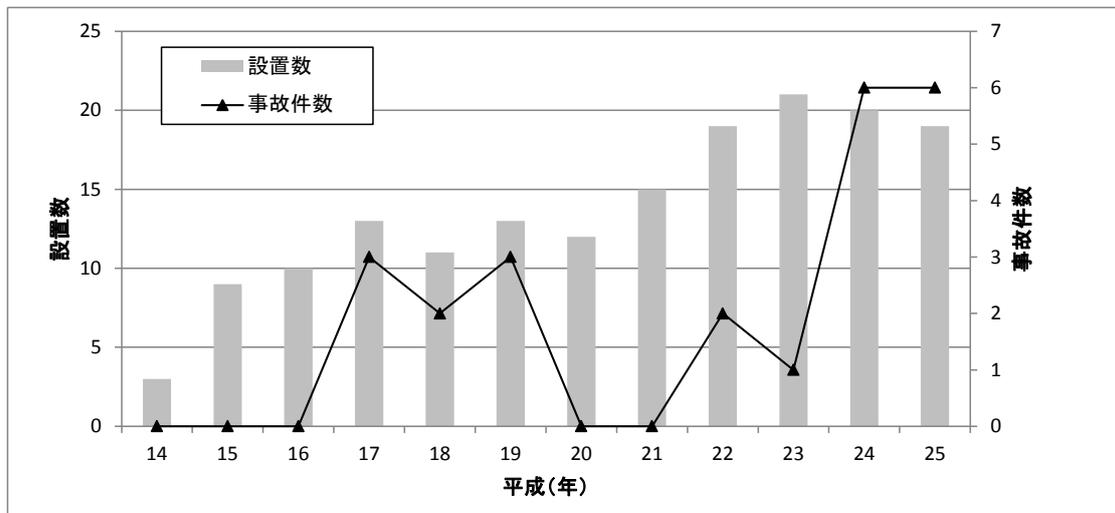
図 1 を参照して、水素スタンドは、平成 14 年に大阪で初のスタンドが設置され、設置数は平成 22 年から毎年 20 程度で推移している。事故件数は、スタンド数の増加に伴い増加傾

向を示している。

図1 水素スタンドにおける設置数と事故件数の推移

平成 25 年度高圧ガス事故事例データベース³⁾から、LPG スタンドにおいては昭和 40 年から平成 25 年までに、水素スタンドおよび CNG スタンドにおいては普及開始から平成 25 年までに、発生した高圧ガス事故件数の推移を図 1~図 3 に示す。図 1~図 3 には比較のために、それぞれのスタンドの設置数(その年までの増減累積数)の推移^{4)~6)}も示す(水素スタンドは一般公開されていない研究用設備も含む。)。また、図 2 の LPG スタンドにおいては、負傷者数の推移も示す。なお、水素スタンドおよび CNG スタンドにおいては、平成 25 年までに人的被害は発生していない。以下の①~③に詳細を示す。

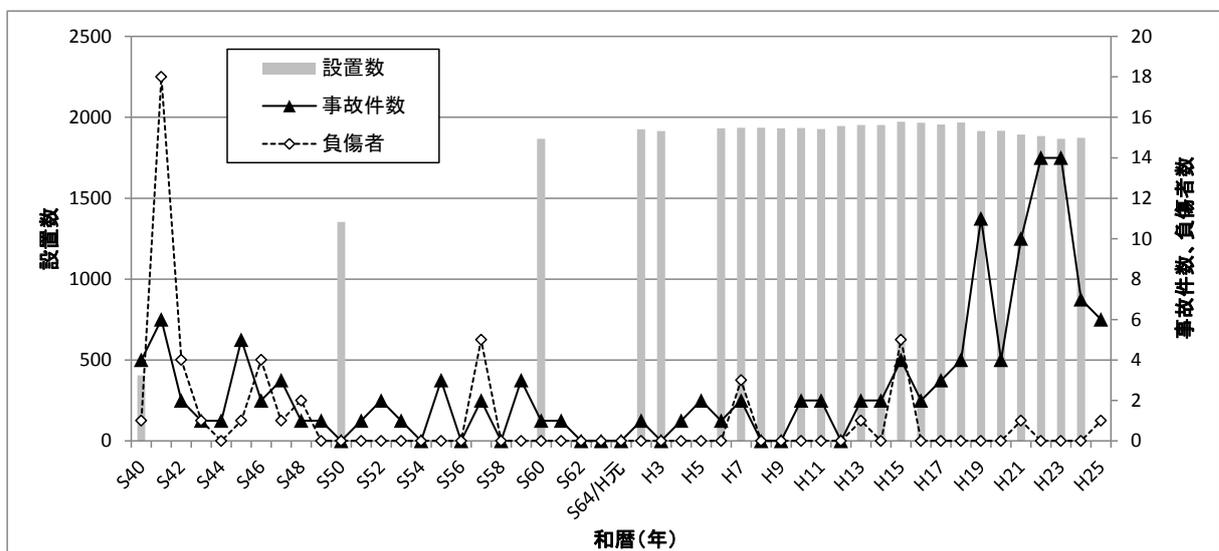
図2を参照して、LPG スタンドは、昭和37年に大阪で初のスタンドが設置され、昭和60年以降、設置数は毎年1,900程度で推移している。事故件数は、スタンド普及当初は多かったが、設置数の増加に伴い一度減少傾向を示した。しかし、平成15年からは、事故件数は再び増加傾向を示している。また、負傷者数はスタンド普及当初に多く、その後は減少したが、突発的に続いている。

図2 LPGスタンドにおける設置数と事故件数の推移

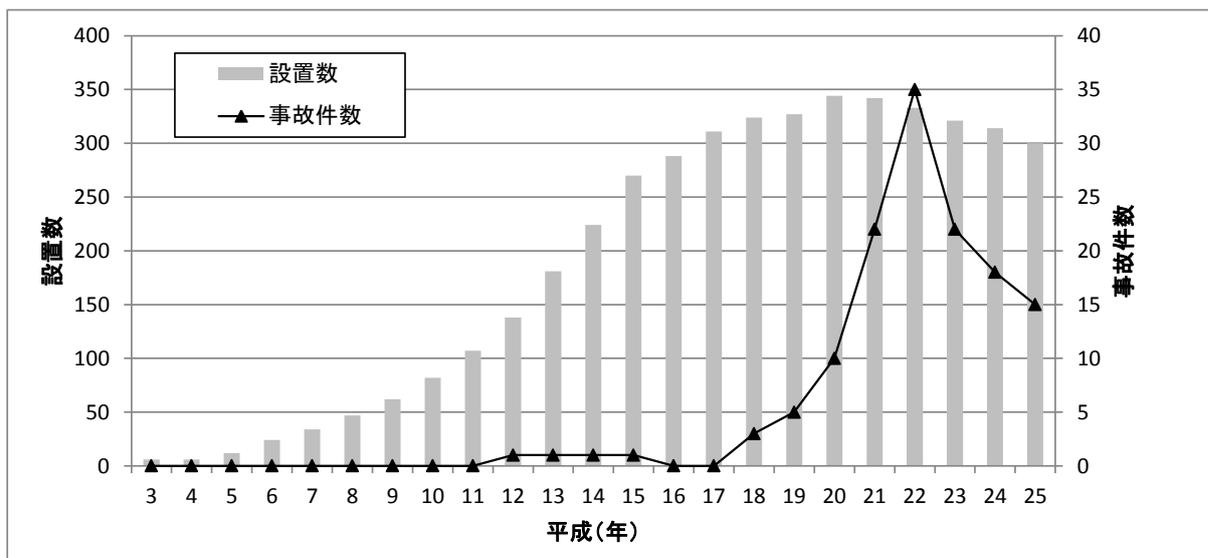
図3を参照して、CNG スタンドは、平成2年に千住(東京)で初のスタンドが設置され、平成17年以降、設置数は毎年300程度で推移している。事故はスタンド普及当初には、発生していない。しかし、平成18年から事故件数が増加し、平成22年に35件のピークを示し

た後に減少している。

図3 CNGスタンドにおける設置数と事故件数の推移

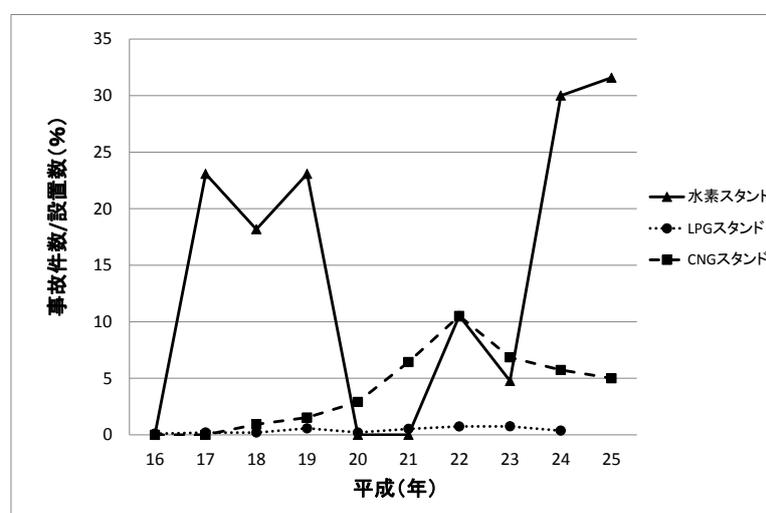
それぞれのスタンドの使用条件、設置数および事故件数をまとめて表 2 に示す。事故件数の合計は、水素スタンドが 23 件、LPG スタンドが 133 件、CNG スタンドが 132 件となっており、LPG スタンドおよび CNG スタンドにおいては、水素スタンドの 5 倍以上の事故件数を経験している。ただし、それぞれのスタンドの設置数は、大幅に異なる。そこで、最近 10 年間のそれぞれのスタンドの設置数に対する事故件数の比率を、図4に示す。水素スタンドにおいては、事故件数の比率が他のスタンドよりも高く、平成 25 年は 30%を超えている。また、CNG スタンドにおける事故件数の比率は、LPG スタンドにおける事故件数の比率と比較して高い。これは、CNG スタンドにおいては、設備の運転条件(圧力、温度)が厳しいためと考えられる。水素スタンドにおいては、LPG スタンドおよび CNG スタンドよりも設備の運転条件(圧力、温度)が厳しいため、今後の事故件数の増加が懸念される。上記の結果から、水素スタンドだけでなく、LPG スタンドおよび CNG スタンドも対象として、事故の再発防止、未然防止に向け問題点を抽出した。

図4 それぞれのスタンドの設置数に対する事故件数の比率

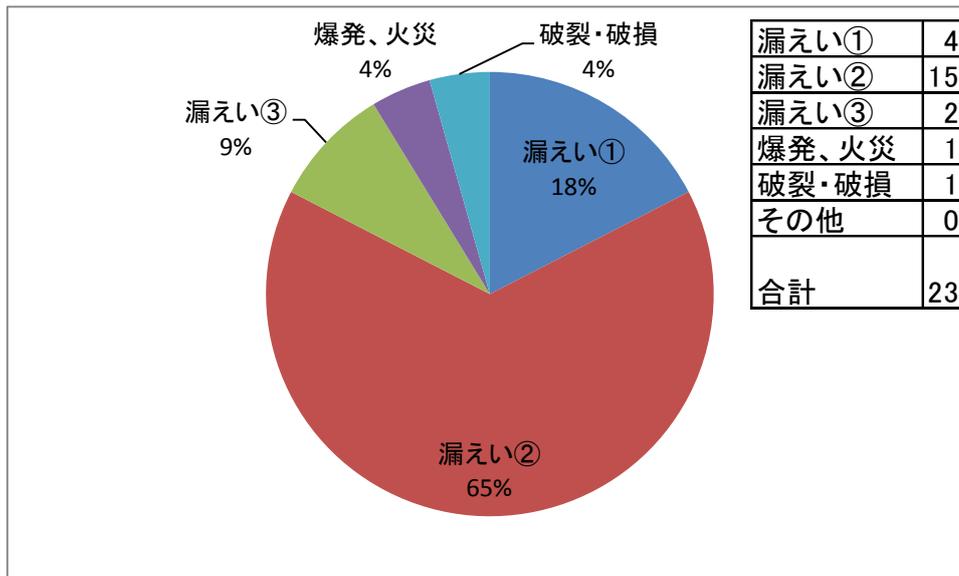
平成 25 年までに発生した水素スタンドにおける事故 23 件について、事象ごとに分類した結果を、図 5 に示す。水素スタンドの事故件数に占める漏えい事象の比率は 91%(21/23)となる。漏えい以外の事象は、爆発、破裂・破損がそれぞれ 1 件となっている。

漏えい事象(100%)の詳細は、漏えい①が 19%(4 件)、漏えい②が 71%(15 件)、漏えい③が 10%(2 件)であり、漏えい②が大半を占める。

漏えい①では、フレキシブルチューブの曲げ疲労、圧縮機の吐出配管継手の振動疲労、充てんホースの内圧変動による疲労があり、4 件中 3 件が疲労であった。いずれも短い使用期間で疲労が発生しており、設計時に曲げ、振動、圧力変動の使用条件の検討が不十分な設計不良が原因である。また、疲労以外の漏えい①では、クロムモリブデン鋼(SNCM439)製の蓄圧器において、製作時の焼き割れの残置が起点となり、水素誘起割れが発生した事故が 1 件ある⁷⁾。

漏えい②では、15 件中 12 件が締結部のねじ込み式継手からの漏えい事象であり、事故原因は締結管理不良が 6 件、シール管理不良が 5 件、製作不良が 1 件となっている。ねじ込み式継手以外の漏えい②では、バルブと自動車側充てん口のシール管理不良が 2 件、

フランジ式継手の製作不良が1件ある。

漏えい③では、地震と誤開閉による締結部からの漏えいが2件ある。

漏えい以外の事象2件は、電解セルの異常反応を発端とする高圧縮水素発生エネルギー装置の爆発と^{8),9)}、低温における曲げ疲労に起因する充てんホースの破裂である。いずれも設計不良が原因である。

図5 水素スタンドにおける事故(23件)の事象ごとの分類
(平成25年まで)

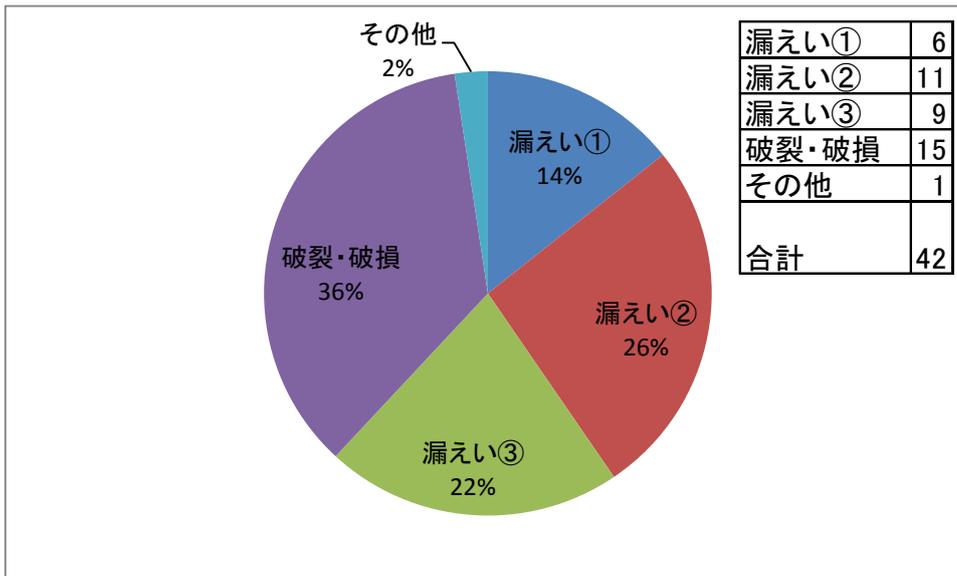
平成20年から平成23年までに発生したLPGスタンドにおける事故42件について、事象ごとに分類した結果を、図6に示す¹⁾。事故件数に占める漏えい事象の比率は、62% (26/42)となる。LPGスタンドにおいては、車両の誤発進による充てんホースの引張り事故(漏えいなし6件)に加え、車両の運転ミスなどに起因するディスペンサーの破損事故(6件)も発生しているため、漏えい事象の比率は最も低くなっている。

図 6 LPG スタンドにおける事故(42件)の事象ごとの分類
(平成 20 年～平成 23 年まで)

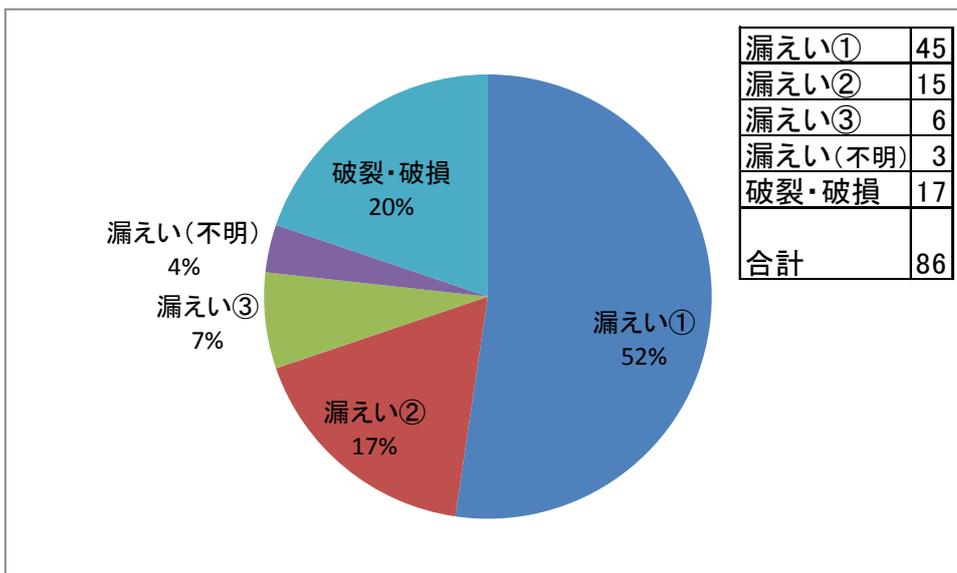
平成 20 年から平成 23 年までに発生した CNG スタンドにおける事故 86 件について、事象ごとに分類した結果を、図 7 に示す¹⁾。事故件数に占める漏えい事象の比率は、80% (69/86)となる。CNG スタンドにおいては、車両の誤発進による充てんホースの引張り事故(漏えいなし 5 件)が発生しているため、水素スタンドの事故と比較して漏えい事象の比率は低い。

図 7 CNG スタンドにおける事故(86件)の事象ごとの分類
(平成 20 年～平成 23 年まで)
