## 平成 21 年( 2009 年 )に発生した 冷凍空調施設における事故について

### 1. 最近の事故件数の推移など

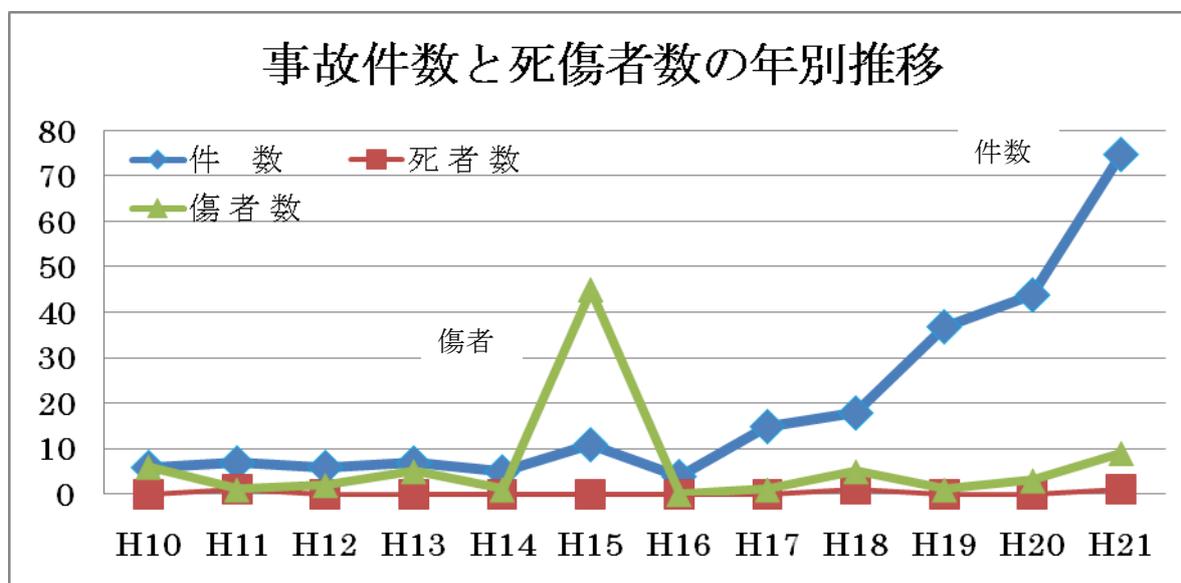
グラフ 事故件数と死傷者数の年別推移 (H10~H21)

平成 17 年以来事故件数が年々増えており、憂えられる。

平成 10 年から 21 年までの事故件数と死傷者数をグラフ「事故件数と死傷者数の年別推移 (H10~H21)」に示す。
