## 平成 22 年( 2010 年 )に発生した 冷凍空調施設における事故について

### 1. 最近の事故件数の推移など

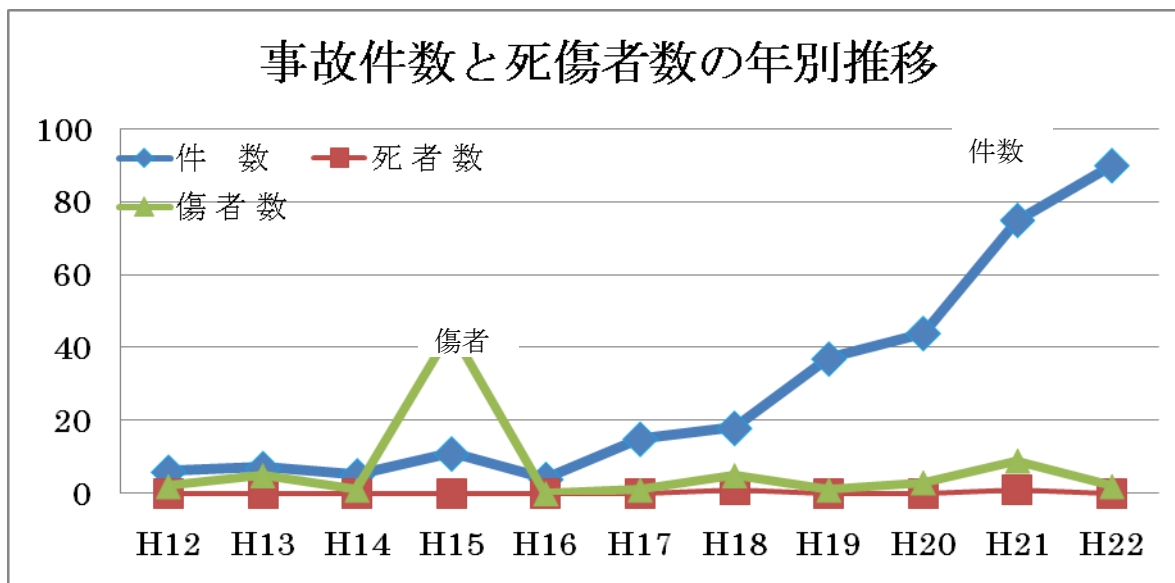
グラフ 事故件数と死傷者数の年別推移 (H12~H22)

平成 12 年から 22 年までの事故件数と死傷者数をグラフ「事故件数と死傷者数の年別推移 (H12~H22)」に示す。

平成 17 年以来事故件数が年々増え続けており、憂えられる。
