平成 25 年 (2013 年) に発生した 冷凍空調施設における事故について

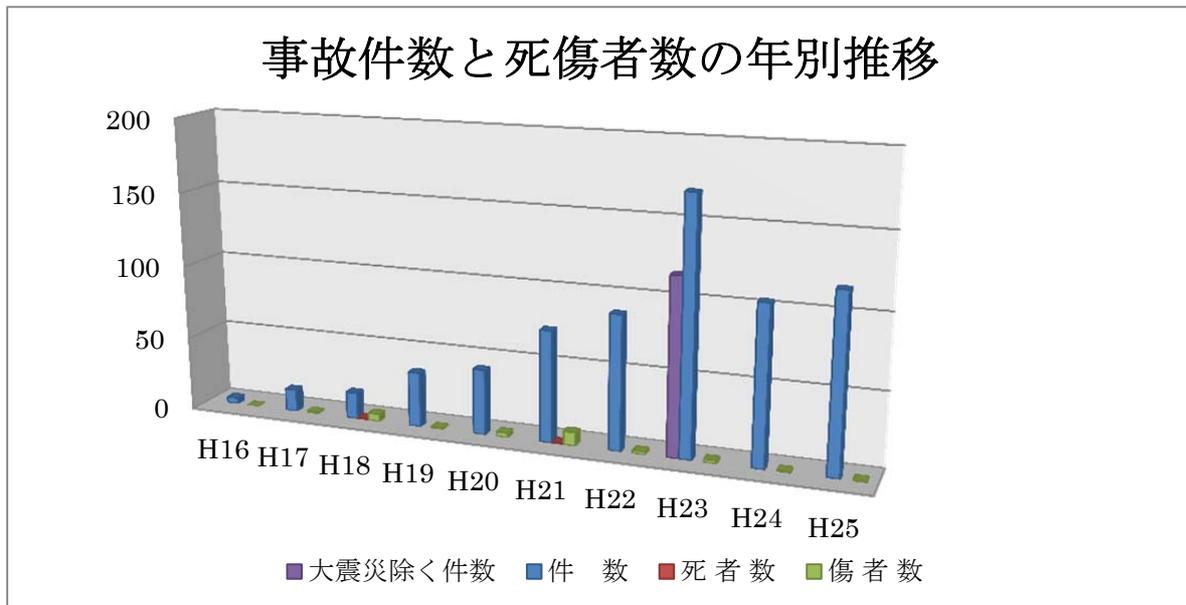
グラフ 事故件数と死傷者数の年別推移 (H16～H25)

平成 16 年から 25 年までの 10 年間の冷凍空調施設における事故件数と死傷者数の推移について、次のグラフ「事故件数と死傷者数の年別推移 (H16～H25)」に示します。

冷凍空調施設における事故件数は、平成 17 年以降年々増加傾向にありましたが、平成 25 年は、前年の事故件数 106 件に比して若干増加して 118 件となりました。
