## 平成28年(2016年)に発生した冷凍空調施設における事故について

### 1. 最近の事故件数の推移

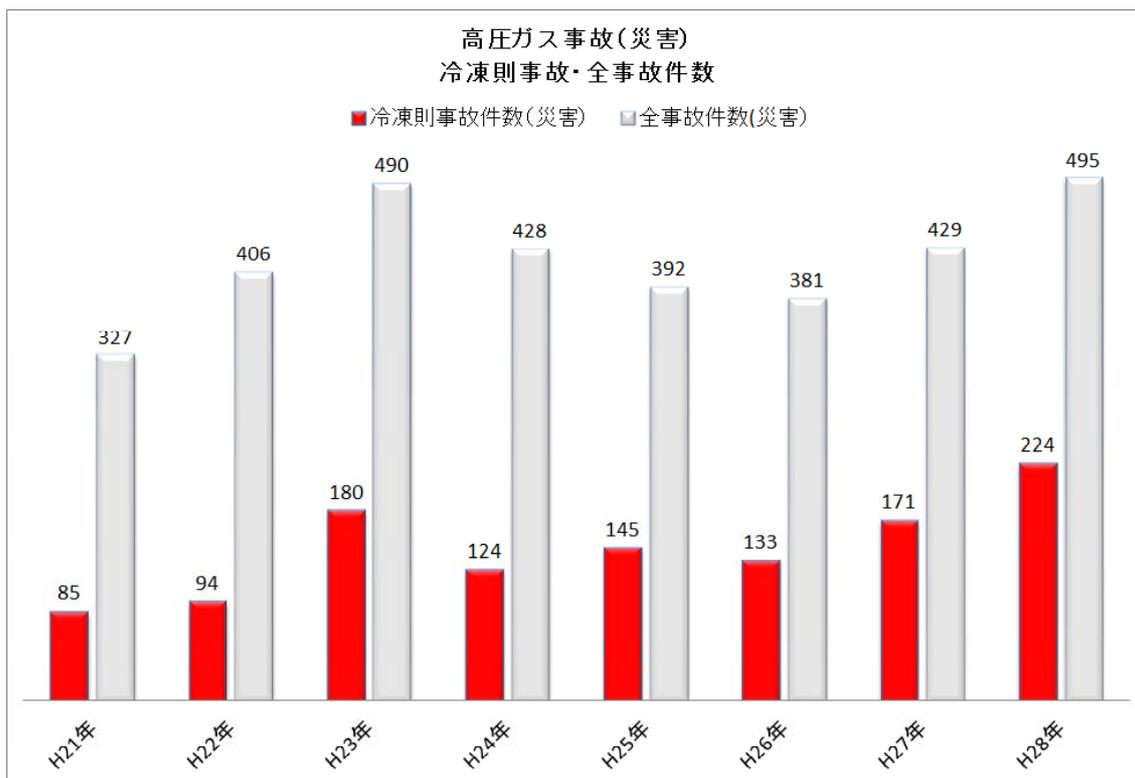
平成21年から28年までの8年間の冷凍保安規則に係る事故件数（災害）と高圧ガス保安法関係全事故（災害）の推移について、次のグラフ「高圧ガス事故（災害）冷凍則事故・全事故」に示します。

平成28年に発生した冷凍保安規則に係る事故件数は224件となりました。これは、全事故件数の中で最も多い45%を占めています。（出典：平成28年度経済産業省委託 高圧ガス関係事故年報／平成29年3月／高圧ガス保安協会）
