平成27年度
液化石油ガス関係事故年報

平成28年3月

経済産業省 商務流通保安グループ

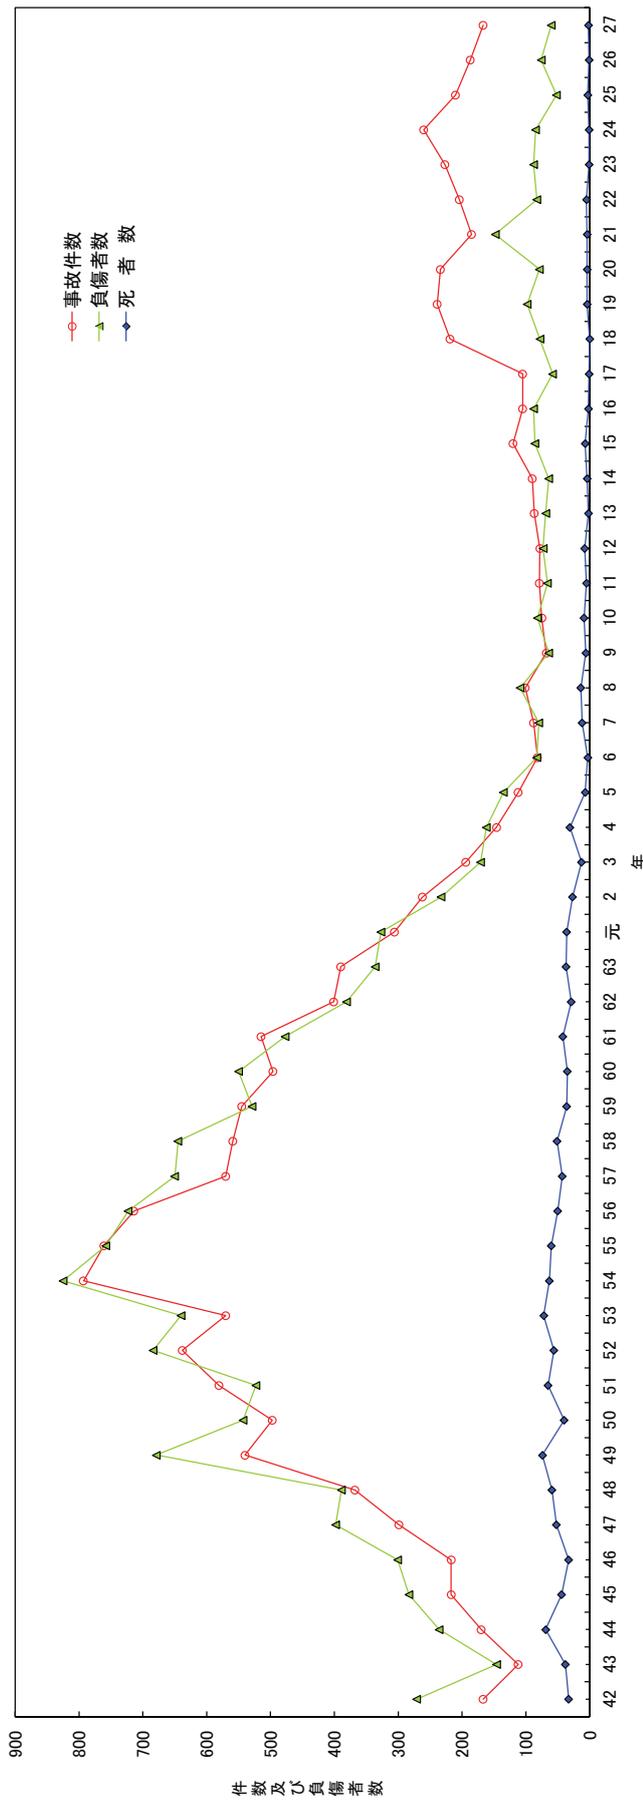
図一1 年別事故件数及び死傷者数の推移

年	42	43	44	45	46	47	48	49	50	51	52	53	54	55	56	57	58	59	60	61	62	63	元	2	3	4	5	6	7	8	9	10	11	12	13	14	15	16	17	18	19
事故件数	167	112	170	217	217	299	368	540	497	581	638	570	793	761	714	570	559	545	496	515	401	390	306	262	194	146	112	82	88	101	68	75	79	78	87	90	120	105	105	219	239
対前年比(%)	34	▲33	52	28	0	38	23	47	▲8	17	10	▲11	28	▲4	▲6	▲3	▲2	▲3	▲9	4	▲22	▲3	▲22	▲14	▲25	▲23	▲27	7	15	▲33	10	5	▲2	12	3	33	▲13	0	109	9	
死者数	33	38	69	44	33	52	59	74	40	65	56	72	63	60	50	43	51	36	42	29	37	36	27	13	31	7	3	12	14	6	9	5	8	2	4	7	2	1	0	4	
負傷者数	271	146	236	283	301	398	389	679	543	523	684	640	825	758	723	650	645	529	477	381	336	327	233	171	162	135	83	80	109	64	82	66	73	69	64	86	88	58	78	98

年	20	21	22	23	24	25	26	27
事故件数	234	185	204	227	260	210	187	167
対前年比(%)	▲2	▲21	10	11	15	▲19	▲11	▲11
死者数	4	4	5	1	1	3	1	2
負傷者数	79	148	83	88	85	52	76	60

平成27年の事故件数については167件となり、前年比20件の減少となった。

死傷者数は、死者が2人、負傷者が60人で死者数は前年比1人の増加となったが、負傷者数は前年比16人の減少となった。

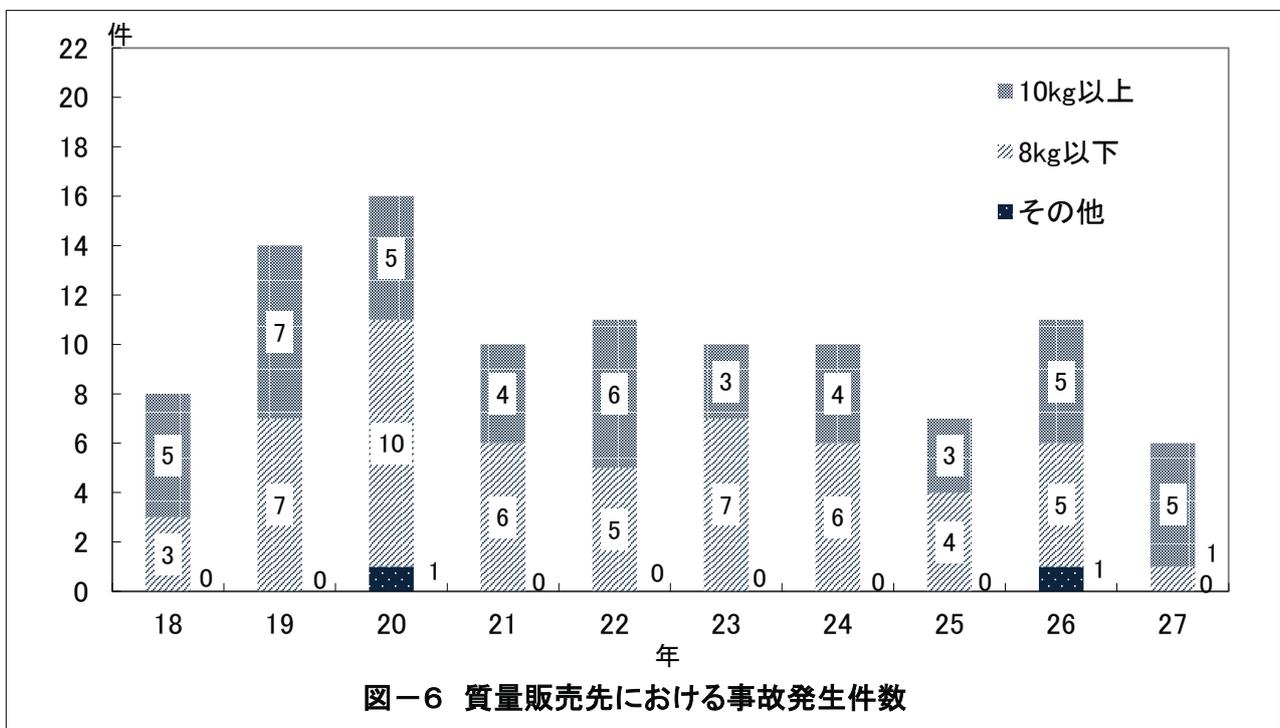
図-6 質量販売先における事故発生件数

項目 \ 年	18年	19年	20年	21年	22年	23年	24年	25年	26年	27年
件数	8 (0)	14 (2)	16 (1)	10 (0)	11 (1)	10 (0)	10 (0)	7 (0)	11 (1)	6 (1)
50kg容器	1 -	4 (1)	0 -	1 -	0 -	0 -	1 -	2 -	1 -	0 -
20kg容器	2 -	1 (1)	2 -	2 -	1 -	2 -	1 -	0 -	2 (1)	3 (1)
10kg容器	2 -	2 -	3 -	1 -	5 (1)	1 -	2 -	1 -	2 -	2 -
8kg容器	1 -	4 -	3 -	2 -	3 -	4 -	4 -	0 -	4 -	1 -
5kg容器	2 -	2 -	6 -	3 -	2 -	2 -	2 -	4 -	1 -	0 -
2kg容器	0 -	1 -	1 (1)	1 -	0 -	1 -	0 -	0 -	0 -	0 -
その他	0 -	0 -	1 -	0 -	0 -	0 -	0 -	0 -	1 -	0 -

()内はB級事故で内数
