# 冷凍空調情報

Refrigeration and Air Conditioning News Vol.37

## 冷凍機器の設計強度確認試験等に係る 合格形式一覧

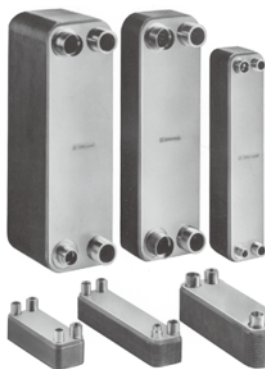
ブラーシング(ろう付け)で一体化したプレートと2枚のカバープレートで、コンパクト性と高性能を両立。省冷媒量、省スペース性、高効率を実現したブラーシングプレート式熱交換器。

- 重量 : 3.5kg (5kWの蒸発器)
- 設置面積 : 1/3~1/5 (対多管式)
- 冷媒量 : 30%以下 (対多管式)
