# 冷凍空調情報

Refrigeration and Air Conditioning News Vol.33

平成20年(2008年)に発生した

## 冷凍空調施設における事故について

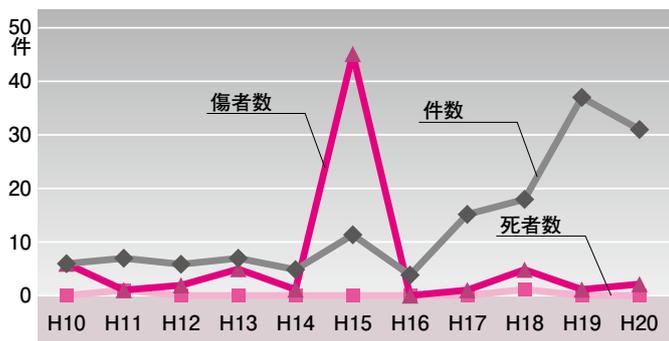
事故件数と死傷者数の年別推移

### 最近の事故の傾向

(平成20年については、確定数ではない。)

まとめの表に最近の事故の傾向を示すが、平成17年以降、年々増えているのが憂えられる。
