## 平成22年(2010年)に発生した 冷凍空調施設における事故について

平成22年(2010年)に発生した冷凍空調施設における事故は90件です。

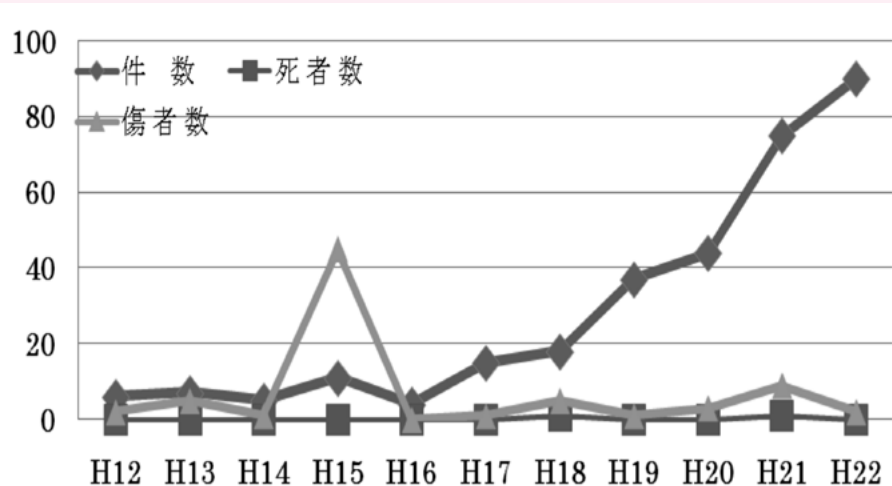
グラフ 事故件数と死傷者数の年別推移(H12～H22)

平成12年から22年までの事故件数と死傷者数をグラフ「事故件数と死傷者数の年別推移(H12～H22)」に示します。

平成17年以来事故件数が年々増え続けており、憂えられます。
