2020産ガ安第11号

食品工場及び業務用厨房施設等における一酸化炭素中毒事故の防止について（要請）

## 食品工場及び業務用厨房施設等における一酸化炭素中毒事故の防止について

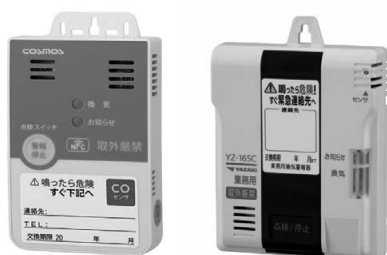
## 「業務用換気警報器」は、皆様とお客さまの心強い味方です！

○血中に生じたCOヘモグロビンの濃度を推定し、一過性の一酸化炭素(CO)の発生では警報を出すことなく、人体へ危険な影響を与える前に警報を発します※。

○温度、湿度、一酸化炭素(CO)以外のガスなどの影響をうけにくく、センサーの性能が長い間安定しています。

○リチウム電池駆動なので、100Vの電源が不要。設置場所に困りません。
