高圧ガス事故概要報告

整理番号 2003-041	事故名称 FTZ 式接触脱ろう装置の火災		
事故発生日時 2003-2-17 2:37 頃	事故発生場所 千葉県		
施設名称 接触脱ろう装置	機器名 熱交換器	主な材料 A387Gr5CL2 (5Cr-1/2Mo)	概略の寸法 Di550 × L7610
高圧ガス名 水素及び炭化水素 軽油	高圧ガス処理能力 713,981 Nm ³ /D	常用圧力(設計圧力) S 0.31(0.7)MPa T 3.15(5.4)MPa	常用温度(設計温度) S 168(325) T 370(380)
被害状況 火災(人的被害無し)			
<p>事故概要</p> <p>原料油中のワックス分を選択的に分解・除去して、低温流動性に優れた脱ろう軽油を製造する接触式脱ろう装置の熱交換器が火災を起こした。通常運転中(通油量:30kl/h)に高圧分離槽の圧力低警報が発報されたので、運転員が現場に行き確認したところ、熱交換器4基が火災になっているのを確認した。この火災により、熱交換器4基のほか、同機器の設置架台 78 m²、ケーブル電線 50m、周辺機器の保温材等が焼損した。</p>			
<p>事故原因</p> <p>火災事故の原因は焼損した熱交換器4基の内1基のチャンネルフランジ部に使用されているオーステナイト系ステンレス鋼製平型ガスケットに局所的な塩化物応力腐食割れが発生し、運転中に貫通割れへと進展したことによるものである。</p> <p>4基の熱交換器の内 E-503C のチャンネルフランジガスケット(SUS321)が破断していることを確認したので、この破断部が最初の漏洩の起点となったと推定された。当該熱交換器は、2001/12 に運転開始時の気密試験で漏洩を認め、ガスケットを交換している。さらに、2002/7 には、運転開始時にフランジ面のひずみ測定の結果、ガスケット当たり面のスミージングを行っている。組み付け後、気密試験を実施し 2002/12 の運転開始時まで窒素シールで静置されていた。当該装置は、低温流動性の良い軽油・A 重油基材を生産するため、主に冬場の北海道・東北地区へ向けた製品の製造を行っている。このため、気密試験から約5ヶ月窒素シールを施し静置されていたものである。</p> <p>ガスケットのチャンネル面側に局所的に発生していた微細割れは、「塩化物応力腐食割れ(SCC)」と推定された。運転状態では発生し得ない損傷と考えられ、ガスケット製作時から熱交換器への組み込み後運転開始までの間で、残留応力、塩素イオン、水分が加わり微細割れが発生、進展し、ついには微細割れが繋がって、貫通割れに至ったものと推定された。</p> <p>ただし、ガスケット当たり面のスミージングを行っていることから、当たり面はきちんと管理されており

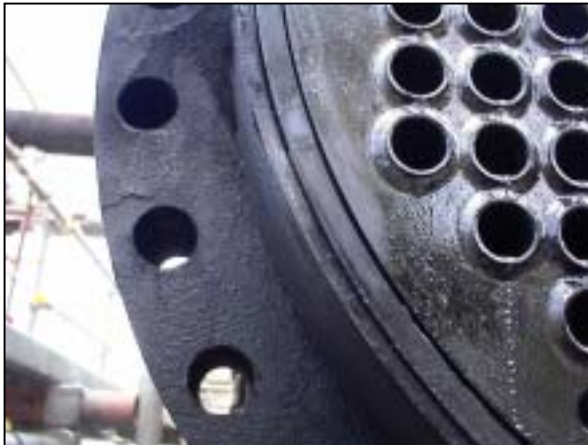
ガスケットの割れ発生部

<p>再発防止対策</p> <p>ガスケット購入時初期欠陥の有無を確認するため、非破壊検査の実施(グラフィールテープの貼り付けは検査ができないので禁止する)。</p> <p>保管時に塩化物や水分の付着進入を防止。局部応力の発生防止(吊保管、平面保管)。フランジ締結施工時は、SCC を念頭に置き降雨・高湿時を避ける。</p> <p>ガスケット及びガスケット面の乾燥、清掃の徹底。</p> <p>リングガスケットは、使用前に非破壊検査の実施。当該熱交換器は、ガスケット材質</p>

を、金属平型からボルテックス型へ設計変更を行った。

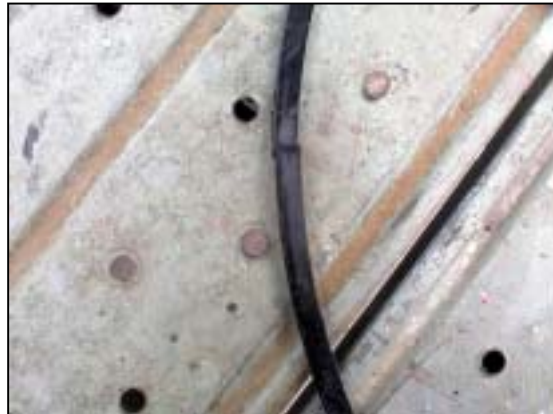
ガスケットの割れ
